Geschäftlicher Service Report  
Antragsteller: Volkswagen (VW) AG  
Antragsteller: Volkswagen (VW) AG  
Antragsteller: Volkswagen (VW) AG  
Antragsteller: Volkswagen (VW) AG

**Volkswagen Nutzfahrzeuge**  
Service-Nachweis

| Typkürzel | Multivan Combi 110 TDI 4U7 |

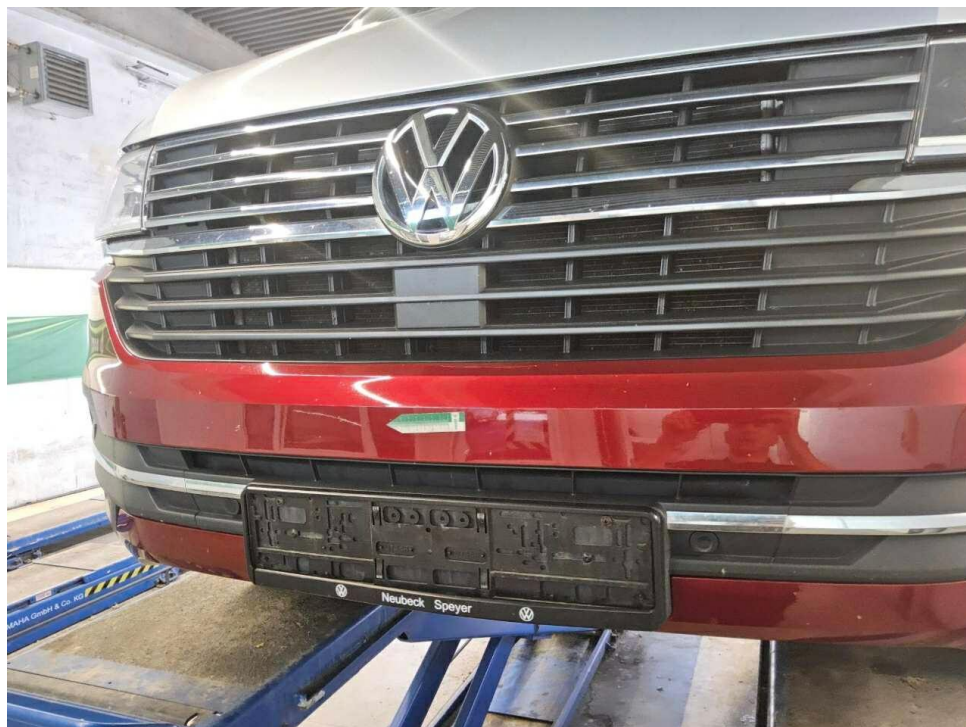
Bild 14 : Stoßfänger vorne Lackierung, zerkratzt, Gebrauchsspur

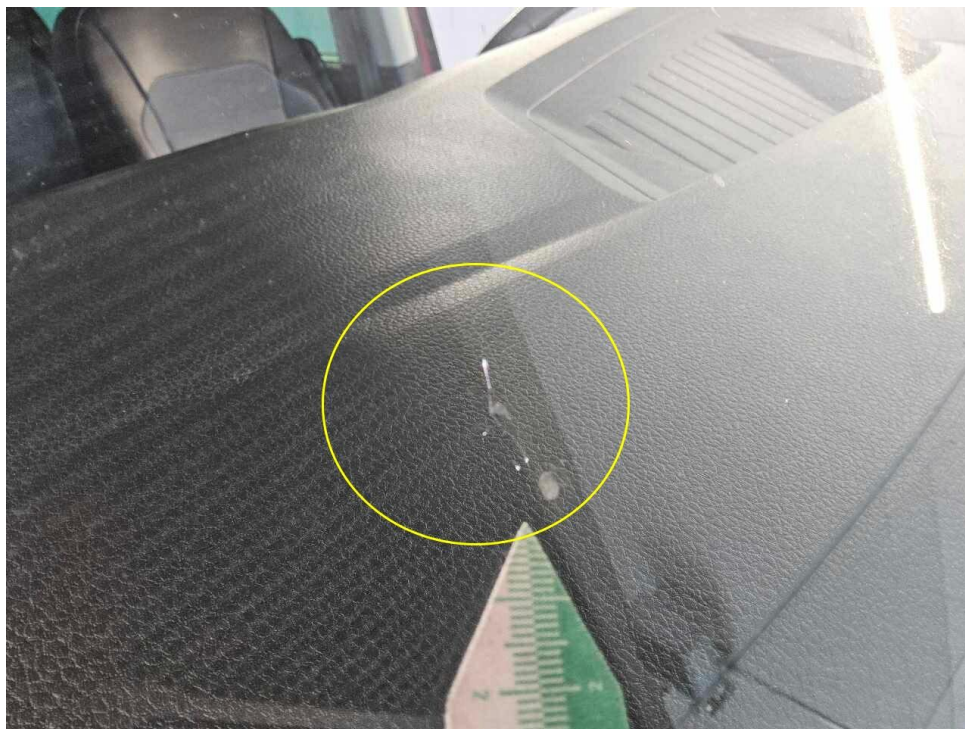
Bild 19 : Frontscheibe Steinschlag mit Rissbildung

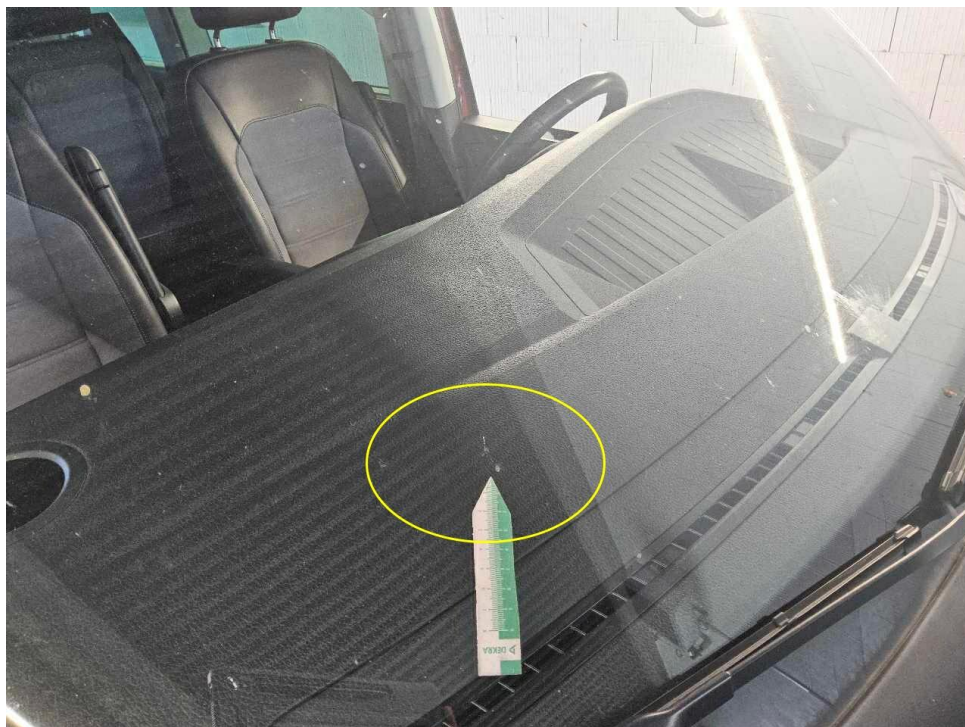
Bild 20 : Frontscheibe Steinschlag mit Rissbildung
