# Zustandsbericht / Minderwertgutachten

| Fahrzeugart | Personenkraftwagen | Hersteller | Porsche |
| Typ / Verkaufsbez. | 718 Boxster (Typ 982)(01.2016->) / 718 Cayman / Boxster 4.0 GTS OPF (EURO 6d) | Aufbauart | Cabriolet |

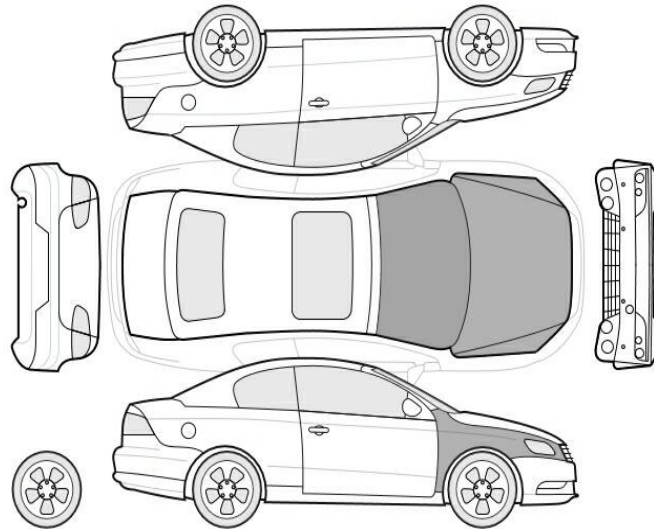
Das Fahrzeug weist dem Alter, der Laufleistung und dem Einsatzzweck entsprechende Gebrauchsspuren auf.

Sitz vorne links, Leder angeraut (Bild 18)  
Lenkrad, Leder angeraut (Bild 19)  
Stoßfänger vorne, Kühler Steinschläge (Bild 16, 17)  
Motorhaube Lackierung, Steinschlag, Gebrauchsspur (Bild 14)  
Kotflügel vorne rechts Lackierung, Steinschlag, Gebrauchsspur (Bild 15)  
Frontscheibe, Steinschlag, Gebrauchsspur (Bild 13)
